ĐÁNH GIÁ CHẤT LƯỢNG CÁC HỆ SƠN PHỦ CHỐNG ẪN MÒN KẾT CẤU THÉP VÙNG BIỂN VIỆT NAM

Viện KHCN Xây dựng

Tóm tắt: Trong những năm gần đây, nhiều công trình xây dựng ngoài khơi và ven biển được xây dựng nhằm phục vụ cho mục tiêu của Quốc gia là phát triển mạnh kinh tế biển, trong số đó các công trình bằng kết cấu thép chiếm tỷ lệ lớn. Mặc dù các kết cấu thép có ưu điểm là cường độ cao, gọn nhẹ và thời gian thi công nhanh hơn so với kết cấu bê tông cốt thép (BTCT), nhưng chống ăn mòn cho kết cấu thép trong môi trường biển để đảm bảo được tuổi thọ thiết kế là một vấn đề phức tạp. Thực tế ở nước ta hiện nay tình trạng ăn mòn gây hư hỏng các công trình kết cấu thép là nghiêm trọng, tốc độ ăn mòn khá nhanh. Sơn phủ là một trong số những biện pháp hiệu quả thường được lựa chọn áp dụng để bảo vệ chống ăn mòn cho kết cấu thép vùng biển. Tuy nhiên, chất lượng các hệ sơn phủ bảo vệ kết cấu thép trong môi trường biển là vấn đề cần được xem xét kỹ trước khi lựa chọn áp dụng. Bài báo này trình bày một số đánh giá bước đầu về chất lượng một số loại sơn phủ thường áp dụng bảo vệ kết cấu thép vùng biển.

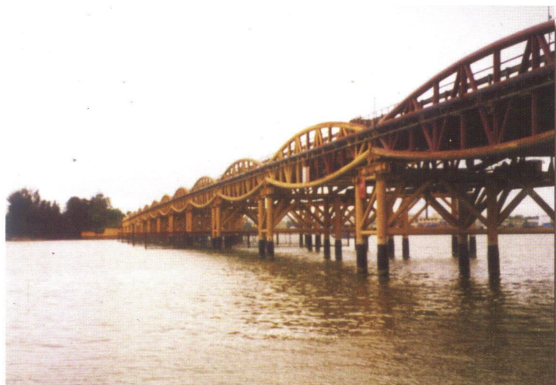
Hình 1. Cầu Nguyễn Văn Trỗi - Đà Nẵng

Cầu Nguyễn Văn Trỗi bắc qua sông Hàn tại Thành phố Đà Nẵng được xây dựng từ năm 1968, kết cấu bằng thép ống, nằm gần biển (cách biển 4,5 km), hiện nay các cấu kiện như: trụ, dầm cầu,... bị ăn mòn làm giảm khả năng chịu tải của cầu (hình 1, 2).

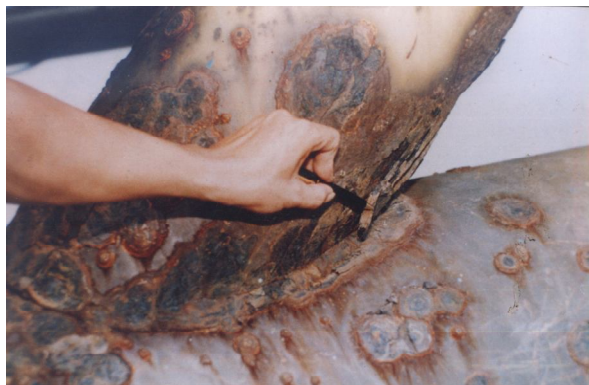
Hình 2. Tình trạng gỉ ở dầm cầu
